지명원

굿모닝스톤

### 06 화강석 하자보수를 위한 모르터 최적 배합 설계

## 화강석 하자보수를 위한 모르터 최적 배합 설계

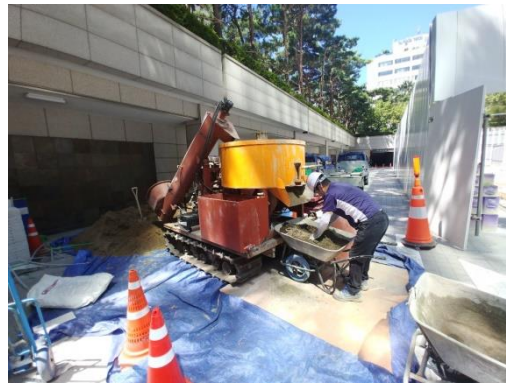
물탈믹서기 0.3m³

| - 물탈믹서기 0.3m³ 1대 (사진참조) | - 물탈믹서기 0.1m³ 2대 (사진참조) |

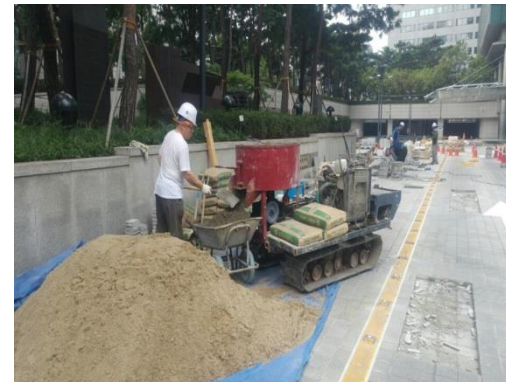
물탈믹서기 0.1m³

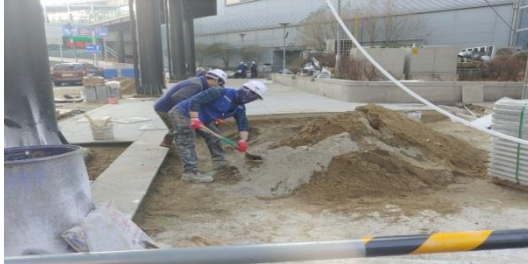
<석재공사 하자 발생원인 : 인력으로 물 탈 믹서할 경우 배합이 정확하지않아 하자 원인발생 제공>

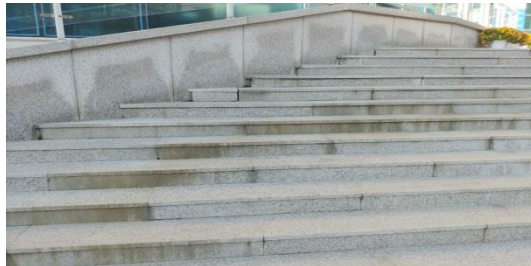
<석재공사 하자발생 : 위 사진과 같이 세면물이 흘러나와 접착이 약해져서 석재 탈락또석재파손으로이어질수 있음>

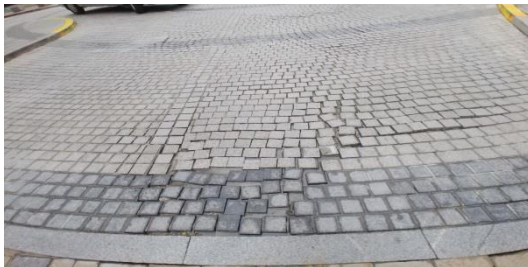
<석재바닥 하자발생 : 사진 참조>

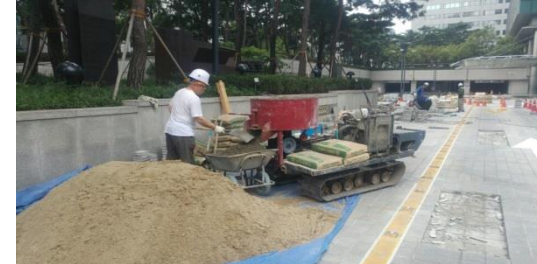
<하자발생해결방안 :세면모래 1:3비율 물 30%이상 배합>

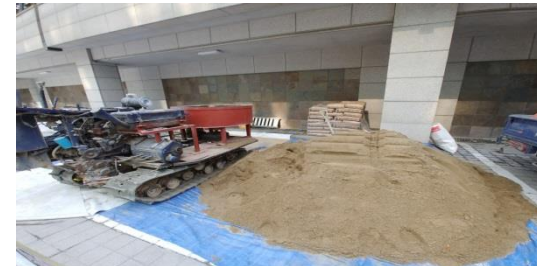
<자주식믹서기 : 사진 참조 >

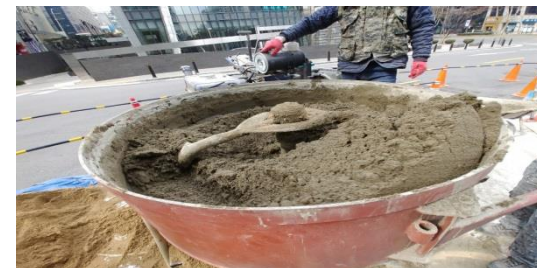
<정확한배합을 위한 자주식전동믹서기 사용을 권함 >

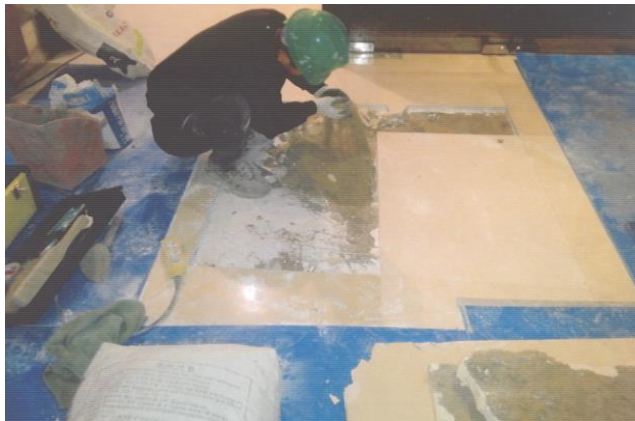
그림 1 하지 모르터가 경화되지 않고 다져진 경우

이 경우 부등침하로 인한 석재 표면의 균열이 발생하거나 파손되고 석재판이 붙임모르터와 함께 탈락되는 하자가 발생한다. 이 경우 바닥면은 그림1. 과 같이 철거해보면 손으로 긁어낼 정도로 말라있는 모래 형태를 나타낸다.

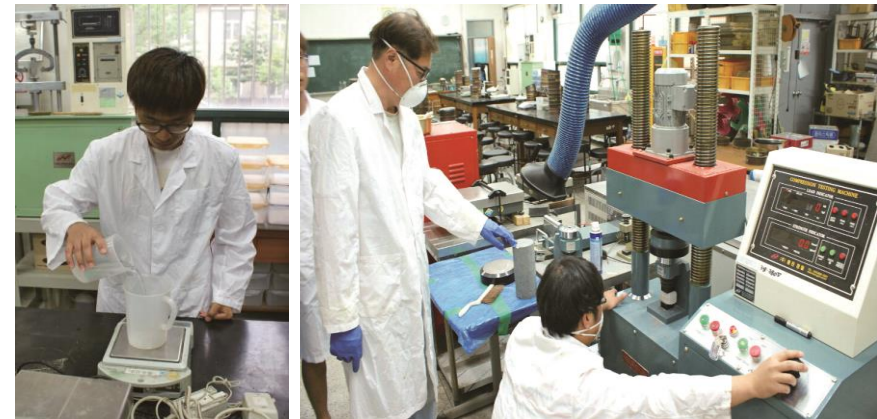
3연형 몰드(40×40×160 mm)로 시험체를 제작하고 진동다짐기로 성형하여 양생 후 휨강도와 압축강도를 시험하였다. 시험체의 제작은 시멘트 : 물 : 모래의 중량비가 1 : 0.5 : 3으로 몰드 각 조당 시멘트 450 g, 물 225 ml 그리고 모래 1,350g을 믹서에서 저속 30 초, 고속 30 초, 90 초 간 방치 후 1 분간 고속 혼합하여 몰드에 1층 (300g) 채우고 스프레더로 고르게 편 후 진동다짐을 60 회 작동하고 다시 나머지 층을 채우고 고른 후 진동 다짐한다. 시험체 제작 후 24 시간 동안 섭씨 20도로 습윤 양생하고 강도시험을 실시한다. 휨강도시험은 재하속도  $50 \pm 10$  N/sec를 유지하고 파괴 시 재하 하중을 휨응력으로 전환한다.

그림 2 한국표준 시멘트 모르터 강도 재료 시험
